## Trykluft-Ultralyd Visuel Rapport

Udført Af Rask Mølle Termografi ApS

## Test Rapport Trykluft Ultra lyd

**Powerair A/S**

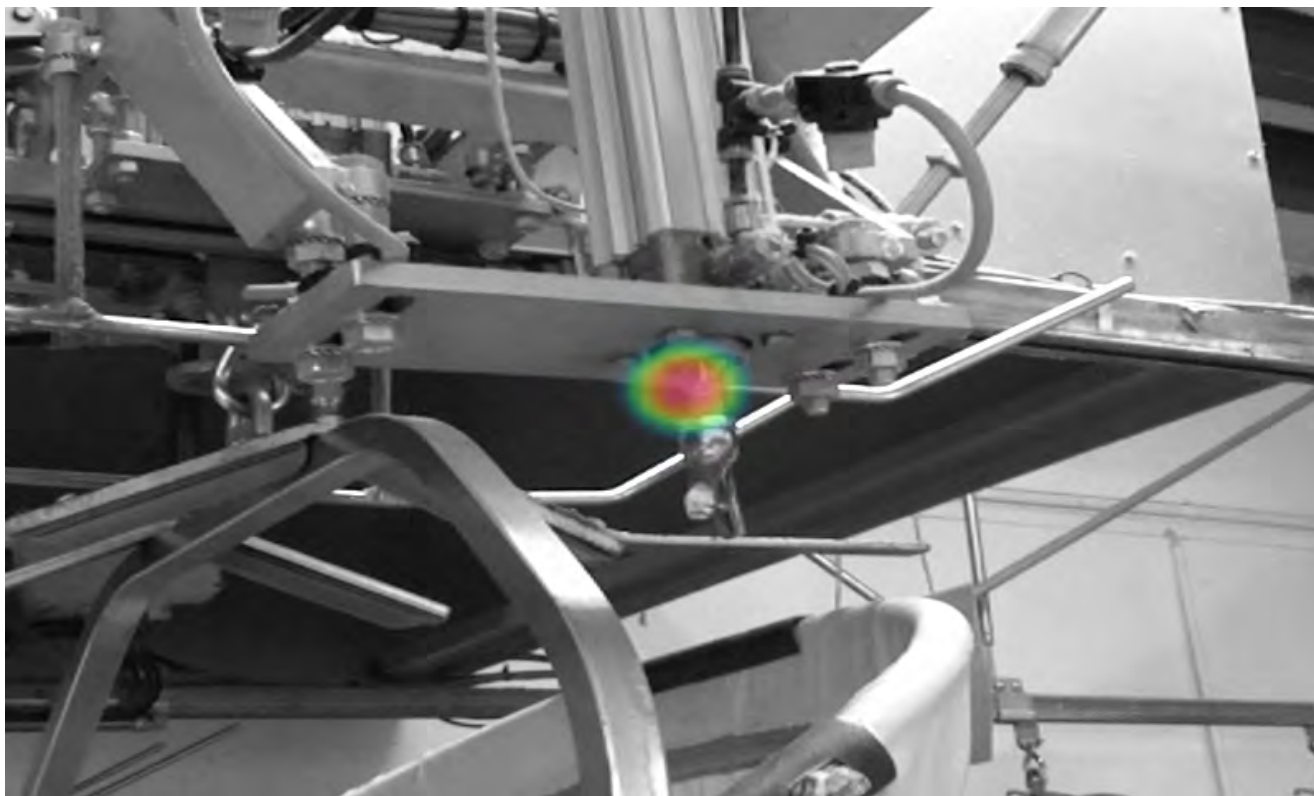
| Snapshot ID | 190866 |

| Anslået lækstørrelse | 7.8 l/min |
| Anslået årlige omkostninger | 1072 DKK / år |

| Niveau | 54.8 dB |

Utæthed ved Cylinder top pakning

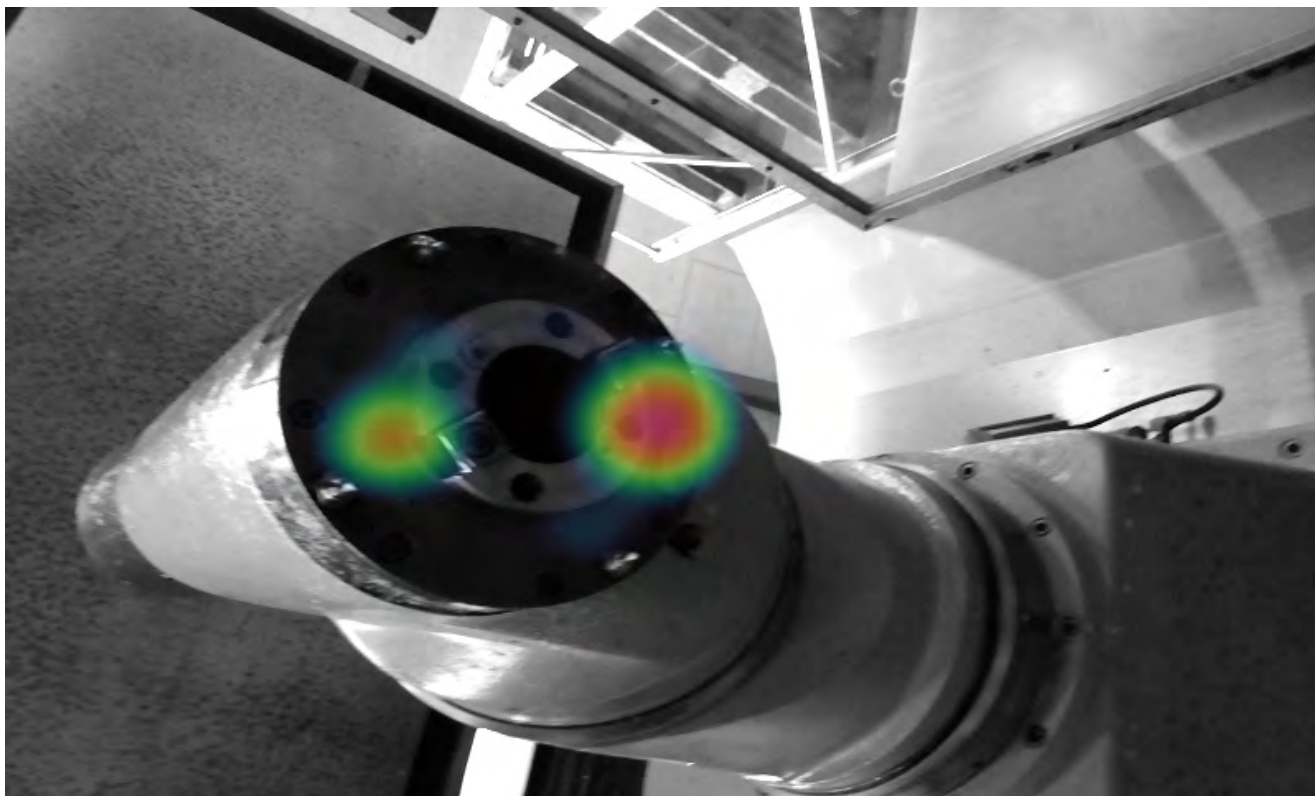
| Snapshot ID | 190900 |

| Anslået lækstørrelse | 11 l/min |
| Anslået årlige omkostninger | 1563 DKK / år |

| Niveau | 60.8 dB |

Spindelhove utæt i pakning.

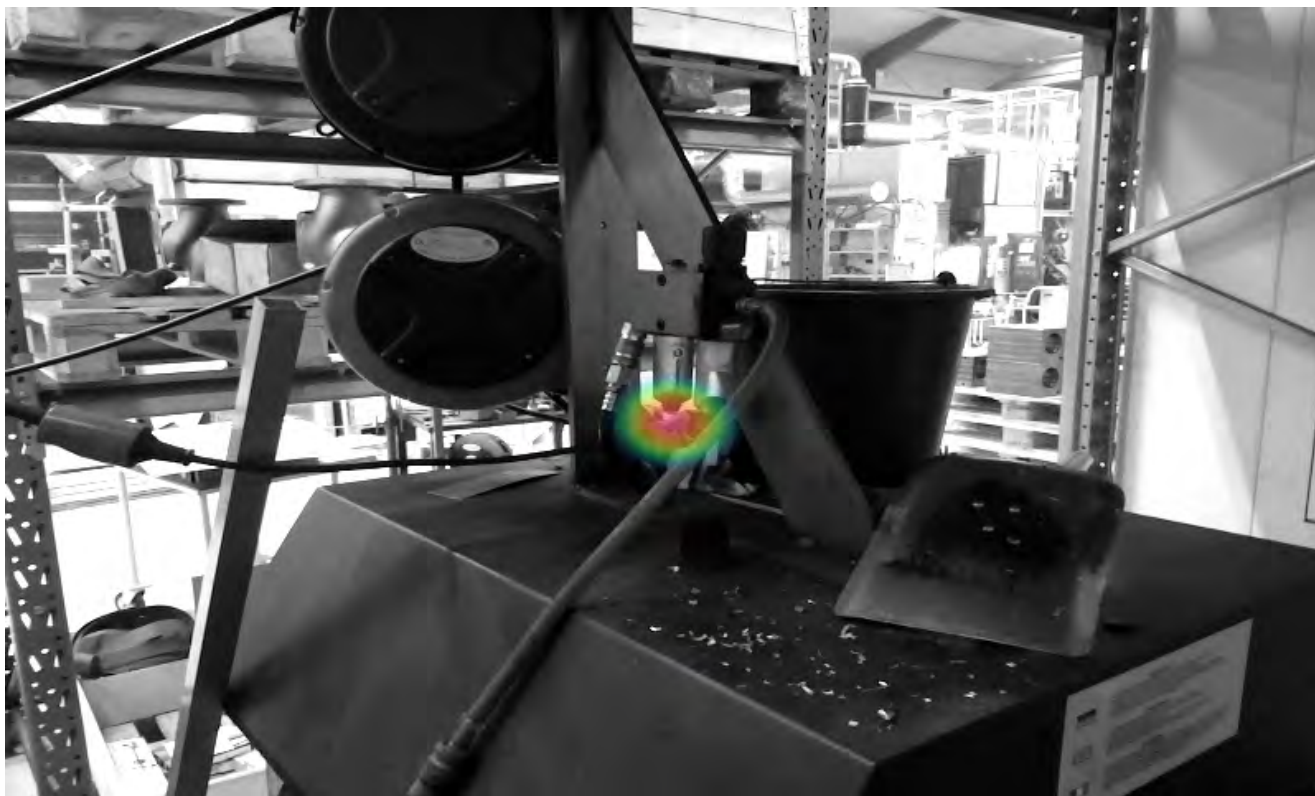
| Snapshot ID | 190899 |

| Anslået lækstørrelse | 15 l/min |
| Anslået årlige omkostninger | 2085 DKK / år |

| Niveau | 59 dB |

Utæt ved Vandudskiller Bund.

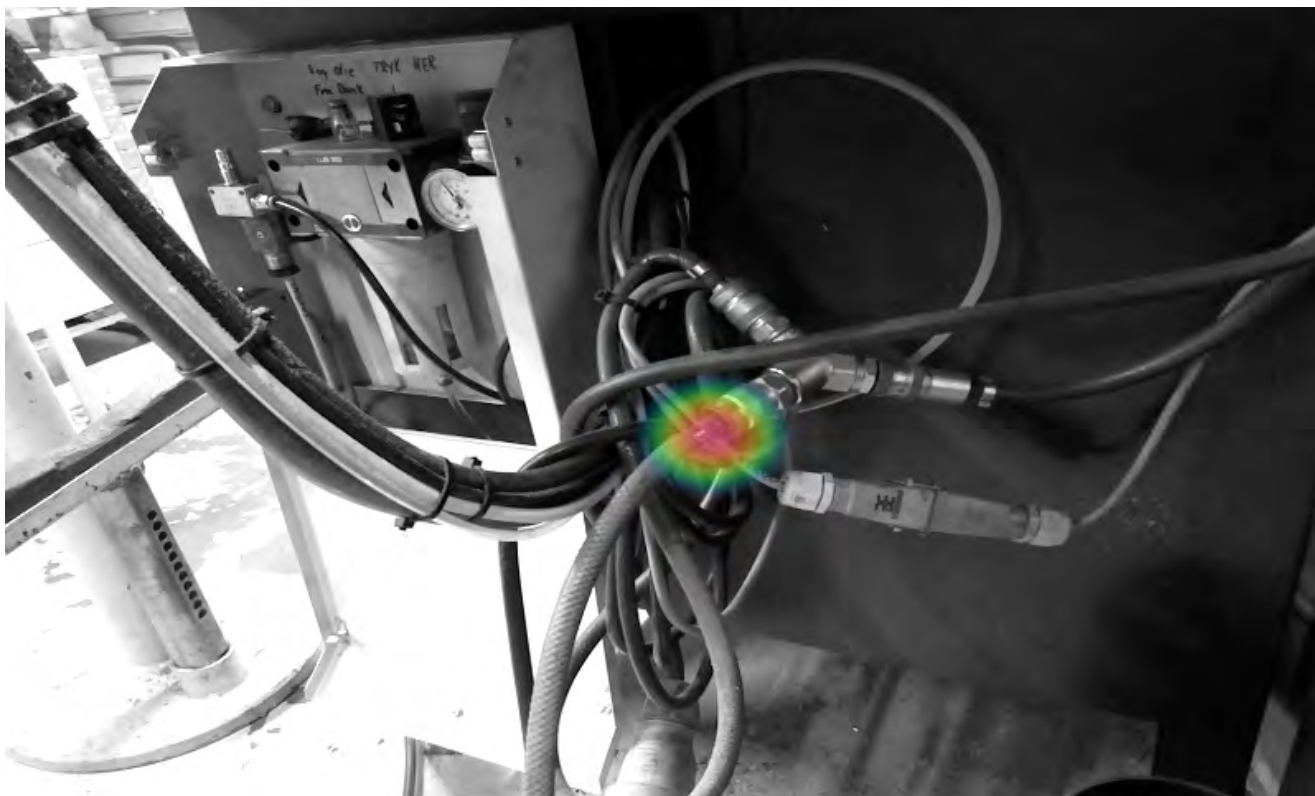
| Snapshot ID | 190895 |

| Anslået lækstørrelse | 6.5 l/min |
| Anslået årlige omkostninger | 904 DKK / år |

| Niveau | 52.1 dB |

Utæt ved Slangekobling.

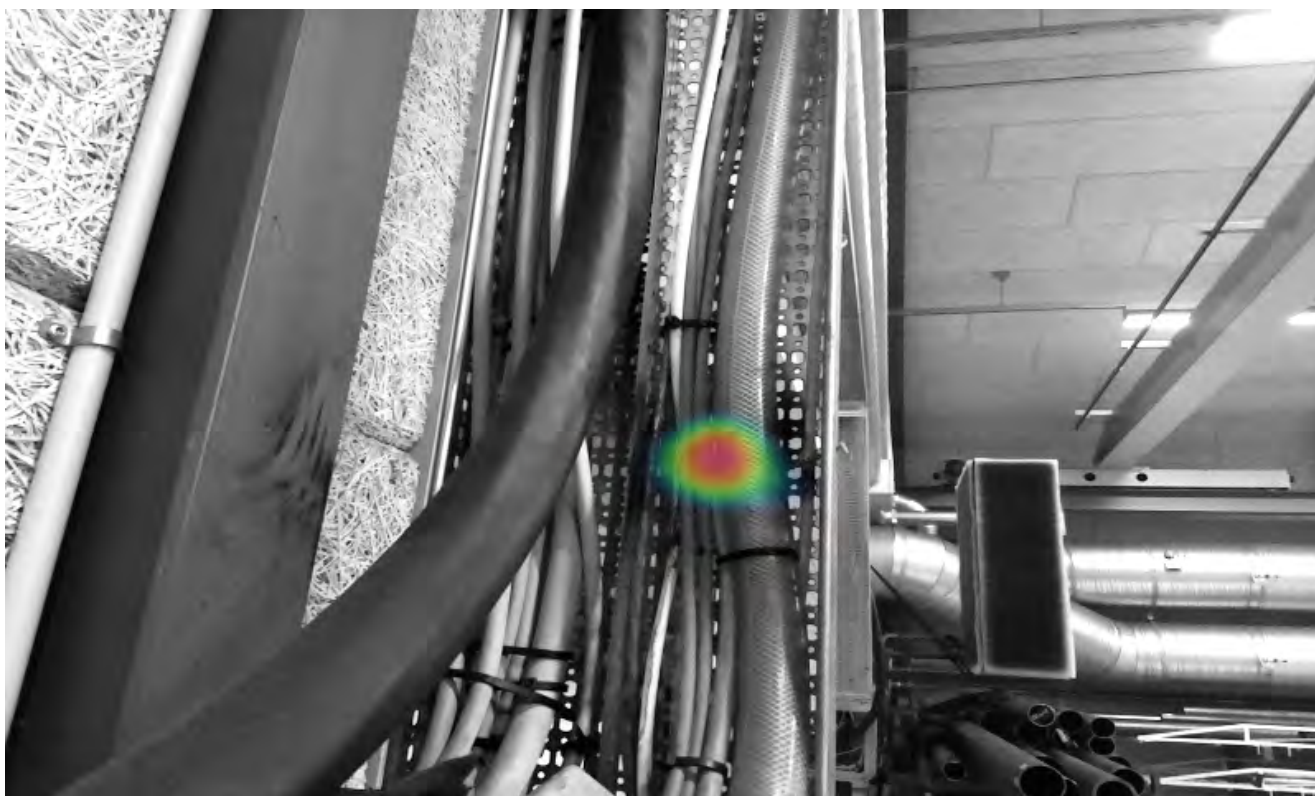
| Snapshot ID | 190897 |

| Anslået lækstørrelse | 5.4 l/min |
| Anslået årlige omkostninger | 751 DKK / år |

| Niveau | 49.1 dB |

Luftslange skadet ved markering.

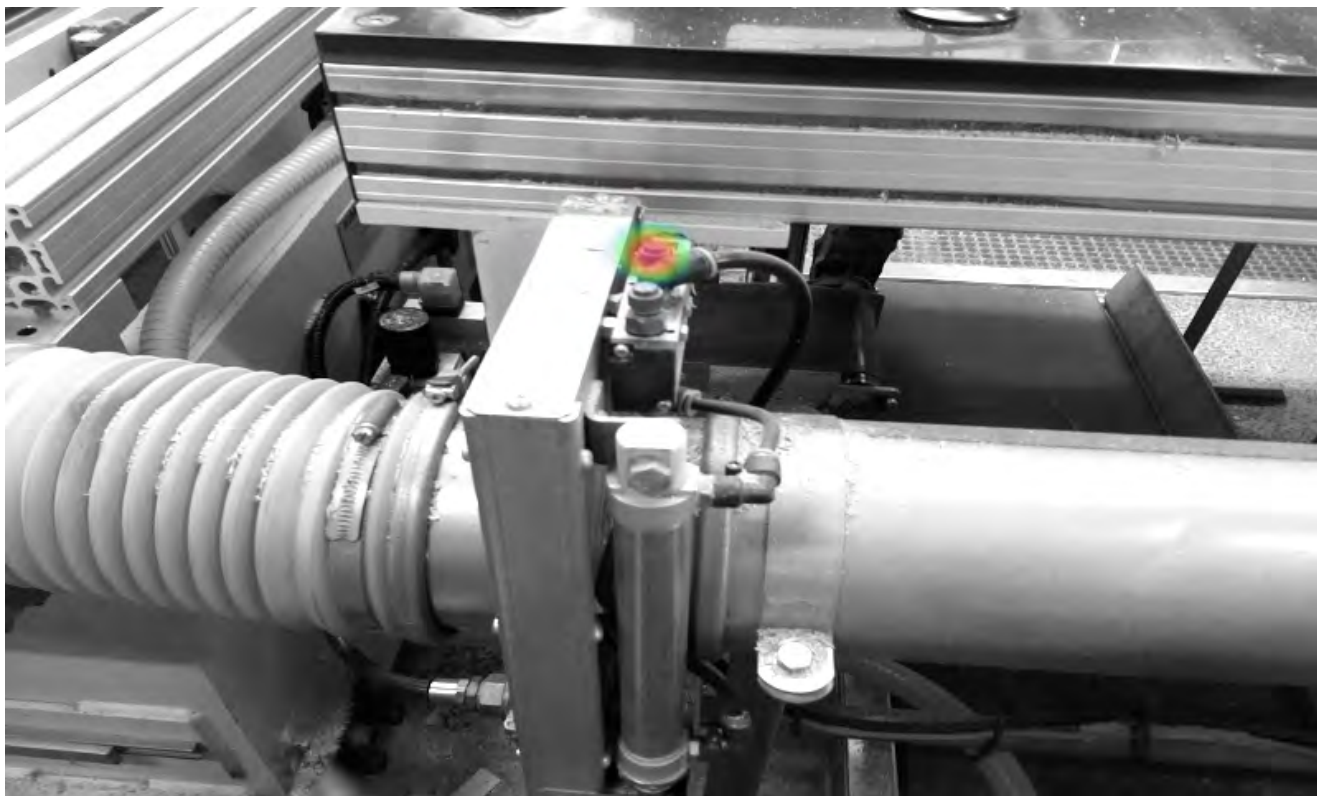
| Snapshot ID | 190926 |

| Anslået lækstørrelse | 7.1 l/min |
| Anslået årlige omkostninger | 986 DKK / år |

| Niveau | 53.5 dB |

Lækage ved påmontering studs.

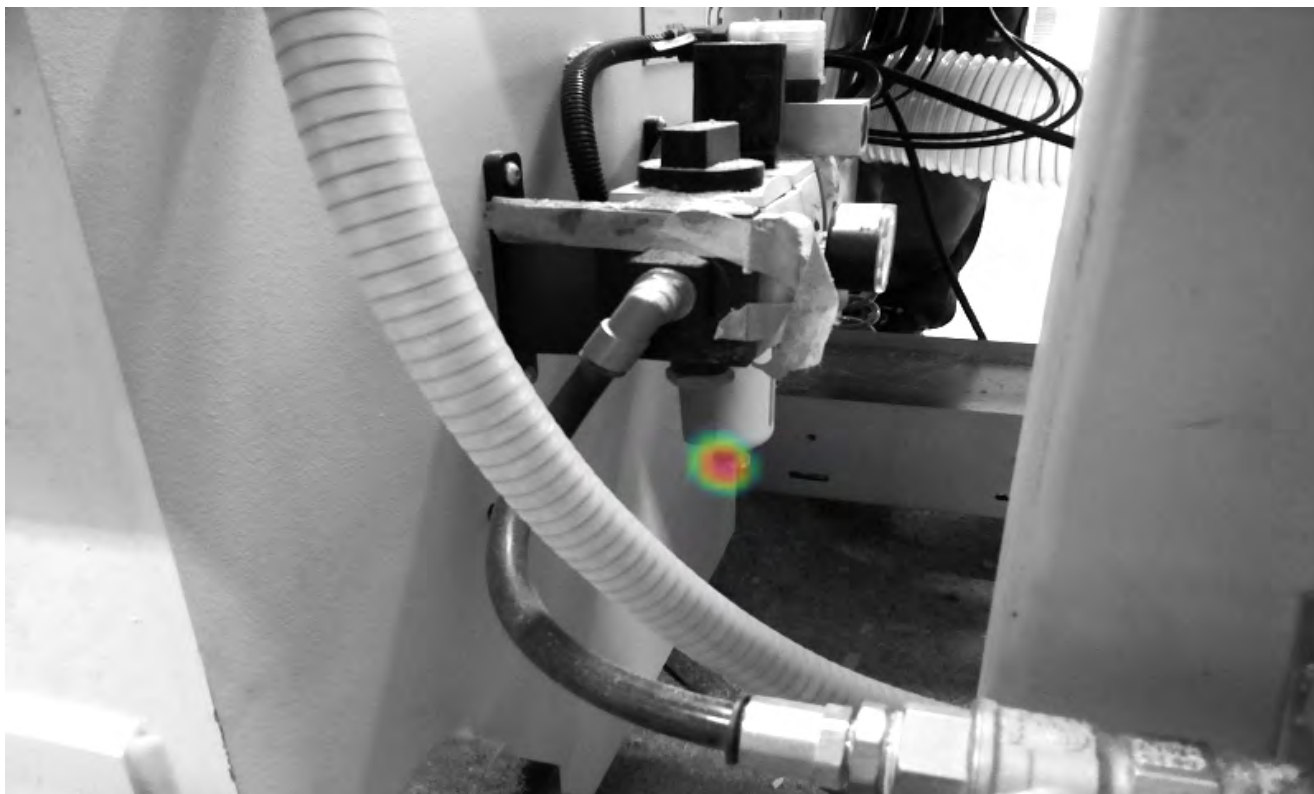
| Snapshot ID | 190936 |

| Anslået lækstørrelse | 13 l/min |
| Anslået årlige omkostninger | 1841 DKK / år |

| Niveau | 63.4 dB |

Utæt ved Vandudskiller Bund.

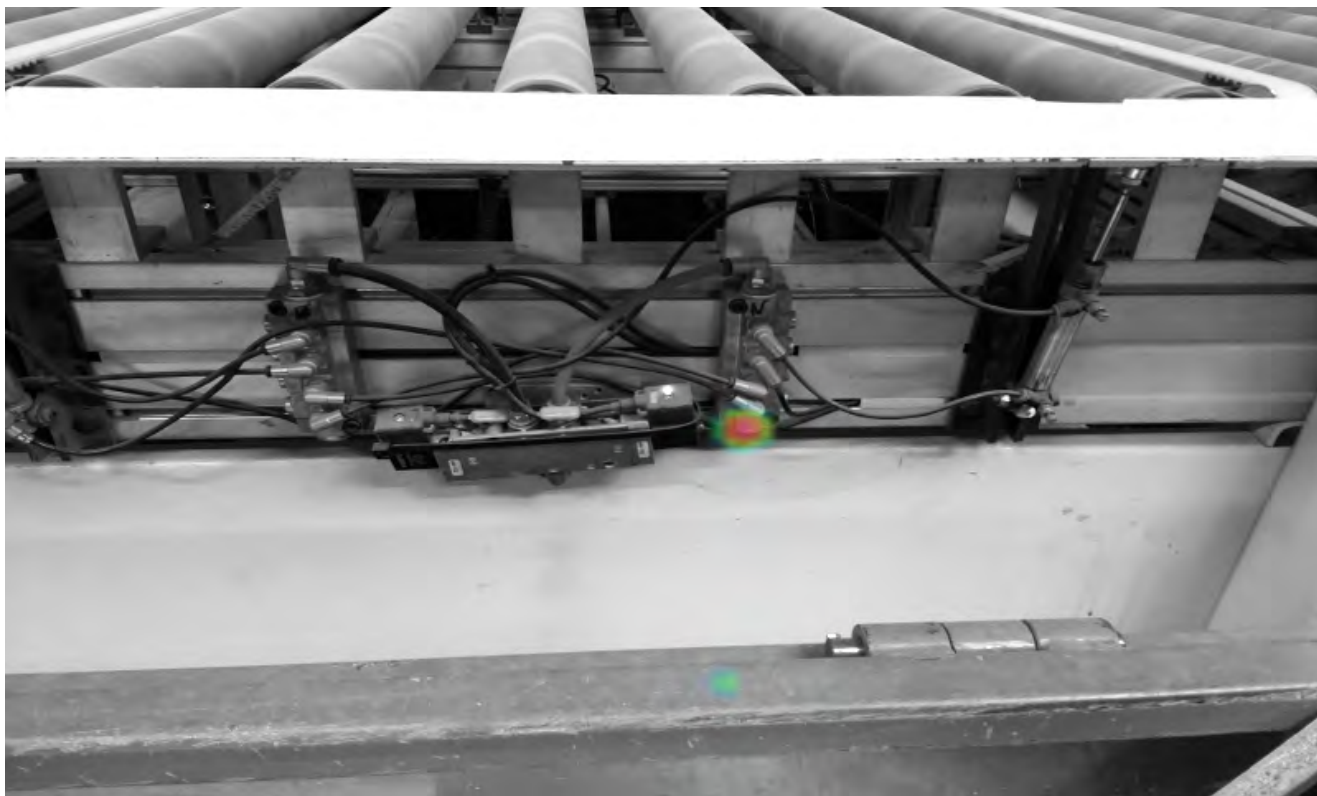
| Snapshot ID | 190937 |

| Anslået lækstørrelse | 17 l/min |
| Anslået årlige omkostninger | 2420 DKK / år |

| Niveau | 67.8 dB |

Utæthed ved fordeler ventil tilgang .

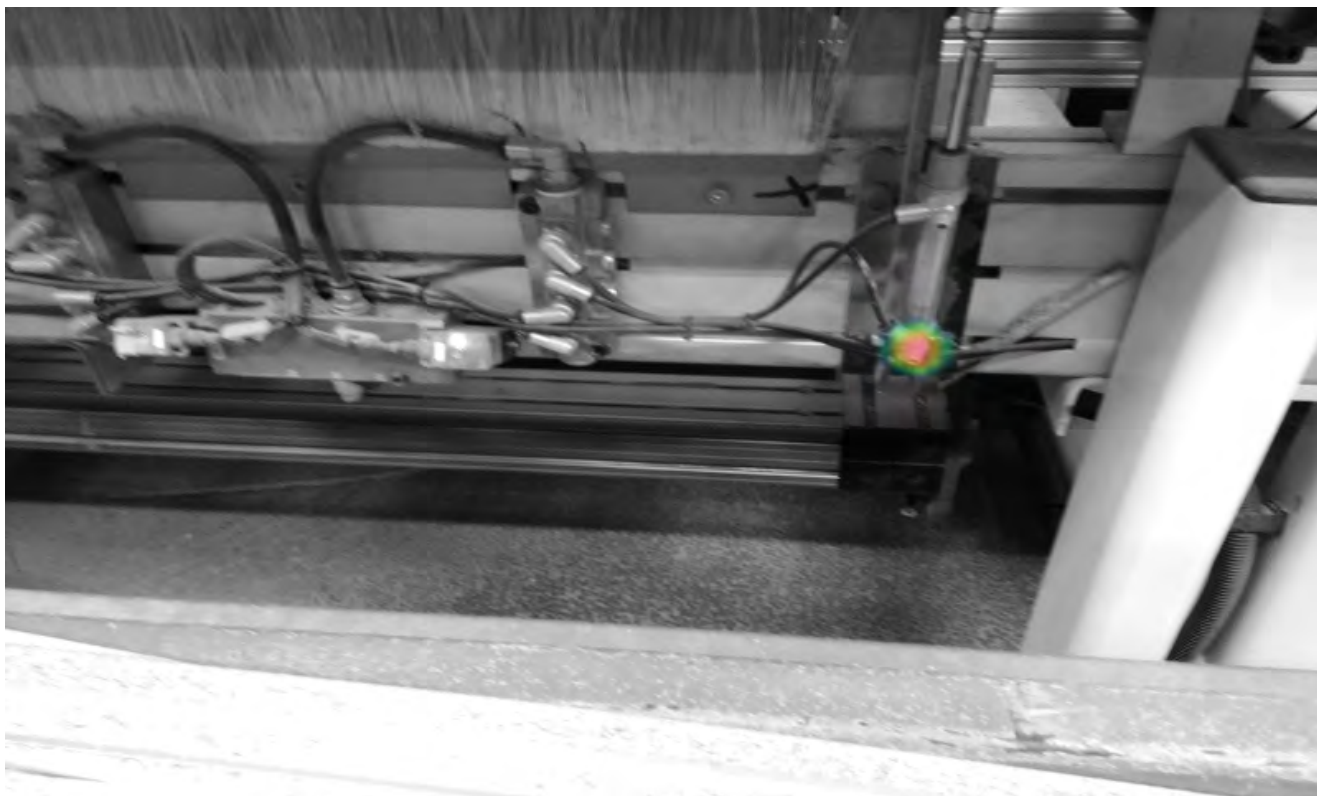
| Snapshot ID | 190927 |

| Anslået lækstørrelse | 5.7 l/min |
| Anslået årlige omkostninger | 792 DKK / år |

| Niveau | 50 dB |

Stempel utæt ved kobling Bund.

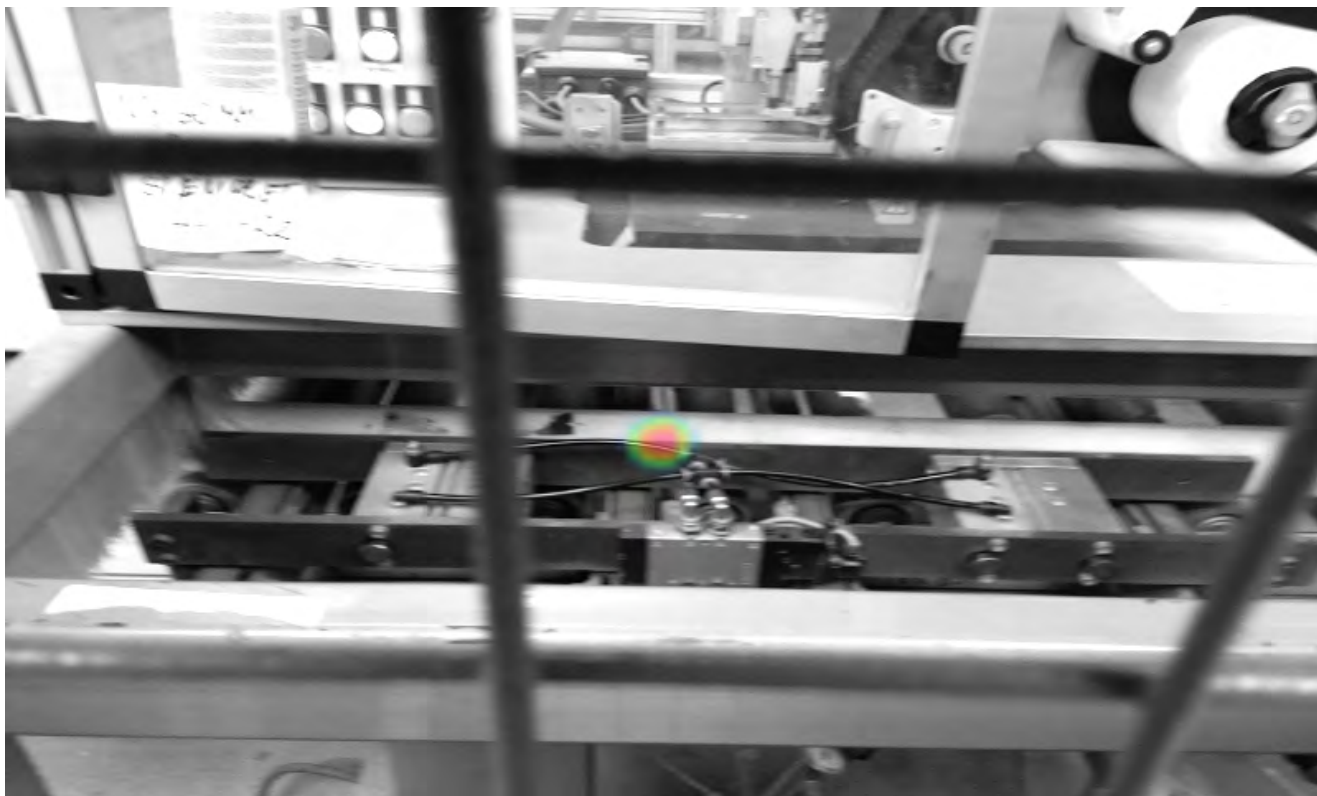
| Snapshot ID | 190939 |

| Anslået lækstørrelse | 29 l/min |
| Anslået årlige omkostninger | 4065 DKK / år |

| Niveau | 76 dB |

Utæt ved T stykke samling.

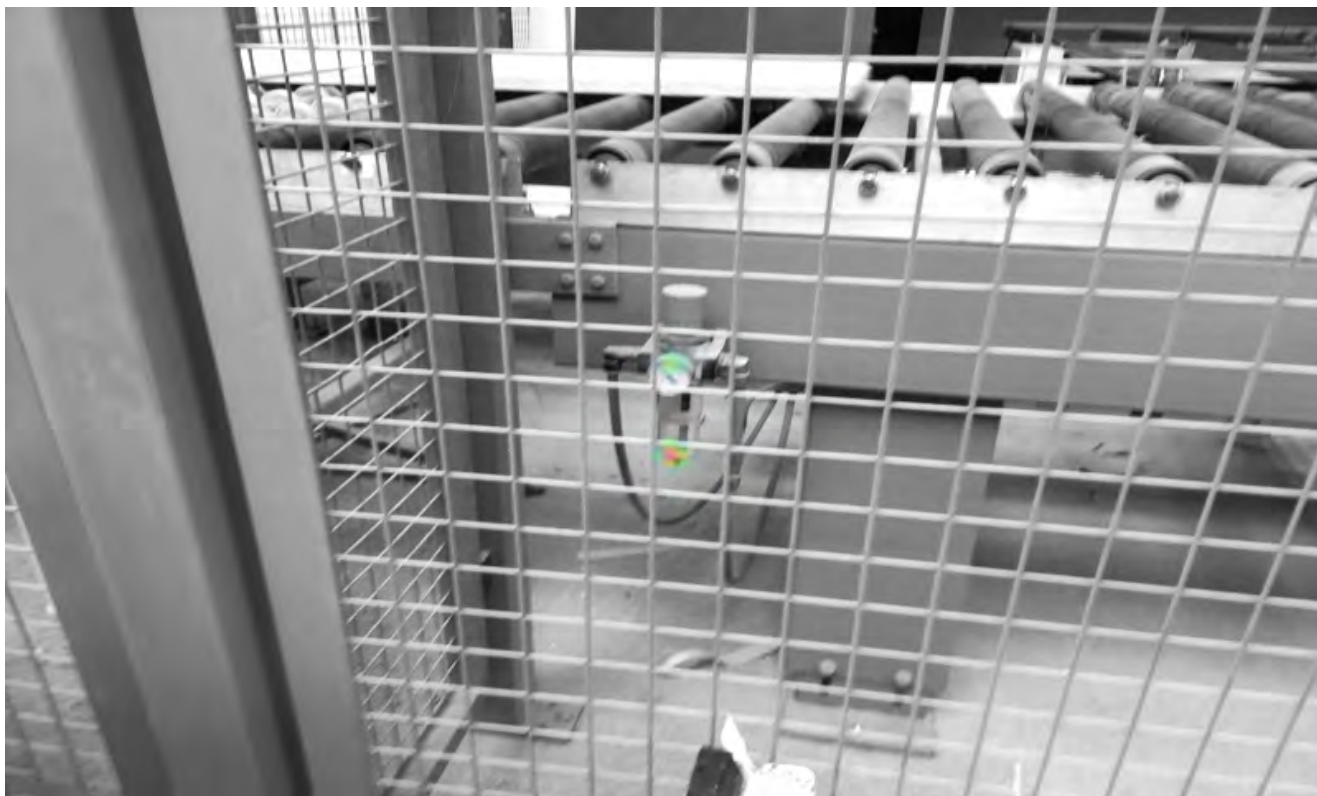
| Snapshot ID | 190942 |

| Anslået lækstørrelse | 12 l/min |
| Anslået årlige omkostninger | 1639 DKK / år |

| Niveau | 55.2 dB |

Utæt ved Vandudskiller bund.

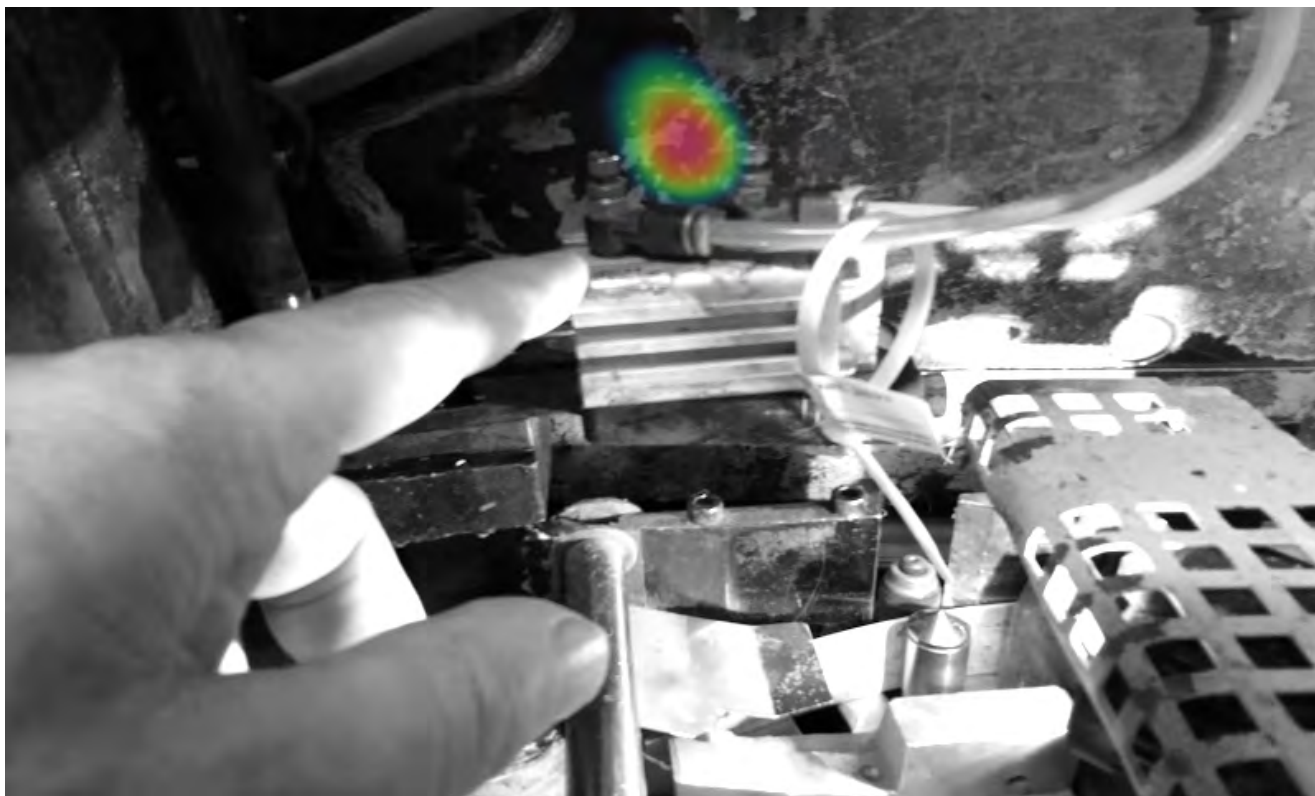
| Snapshot ID | 190932 |

| Anslået lækstørrelse | 27 l/min |
| Anslået årlige omkostninger | 3800 DKK / år |

| Niveau | 74.9 dB |

Utæt ved bespænding til Hovedblok.

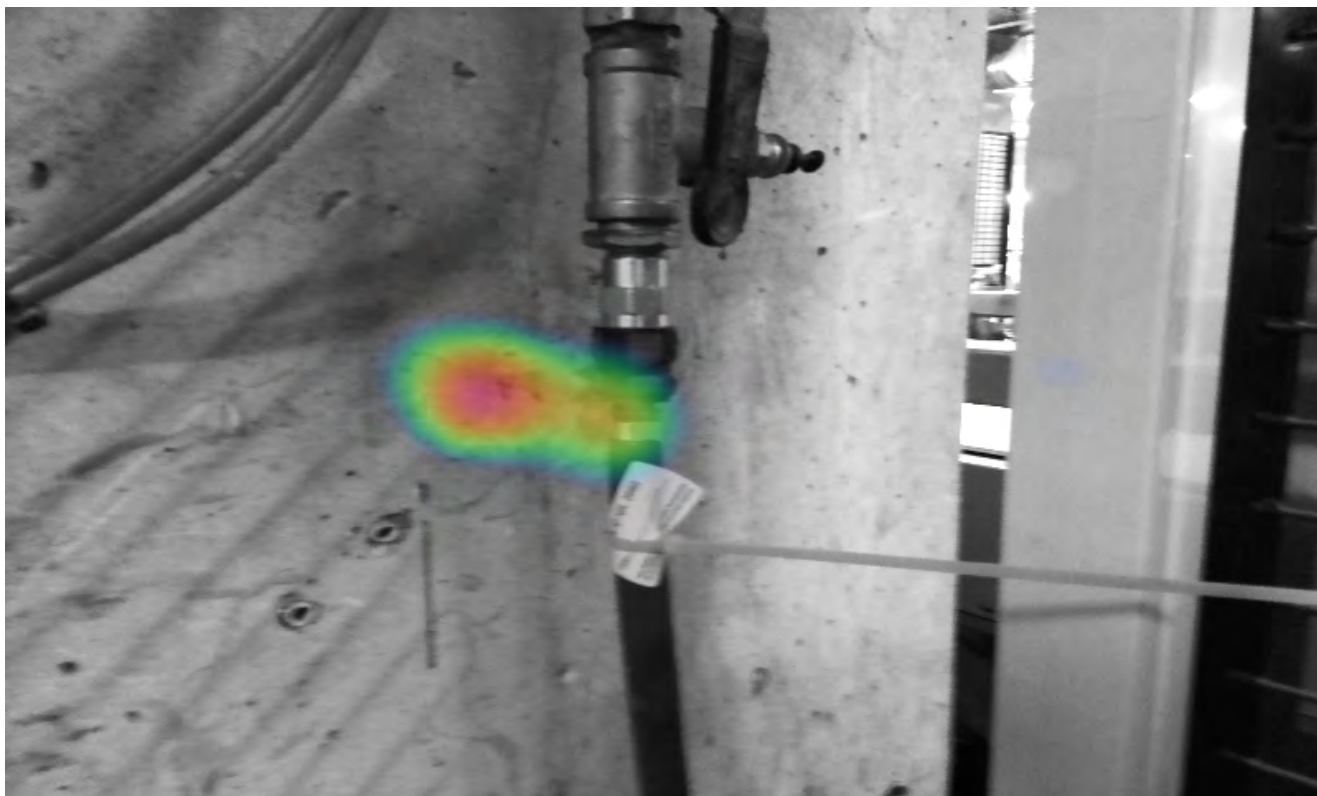
| Snapshot ID | 190930 |

| Anslået lækstørrelse | 25 l/min |
| Anslået årlige omkostninger | 3447 DKK / år |

| Niveau | 73.4 dB |

Utæt ved Lynkobling.

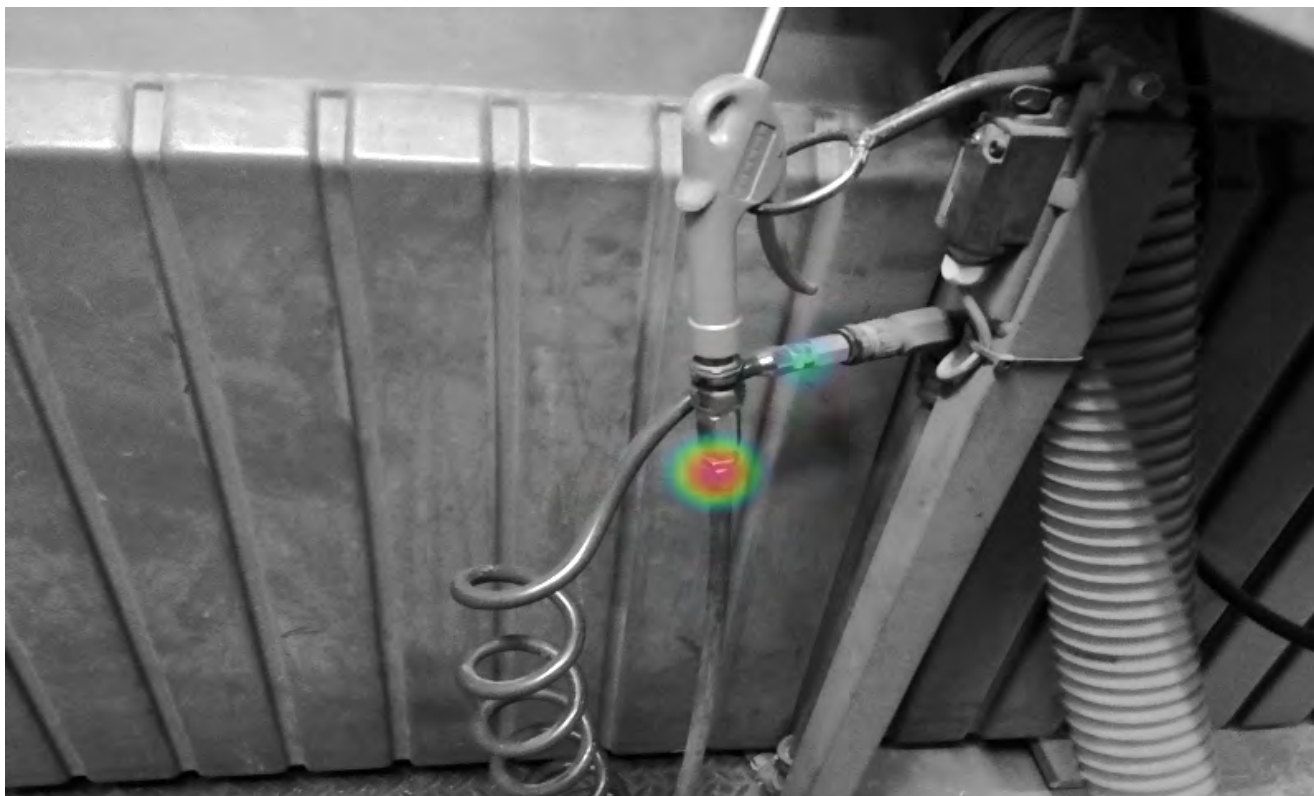
| Snapshot ID | 190935 |

| Anslået lækstørrelse | 12 l/min |
| Anslået årlige omkostninger | 1621 DKK / år |

| Niveau | 61.4 dB |

Utæt ved kobling til Luft pistol.

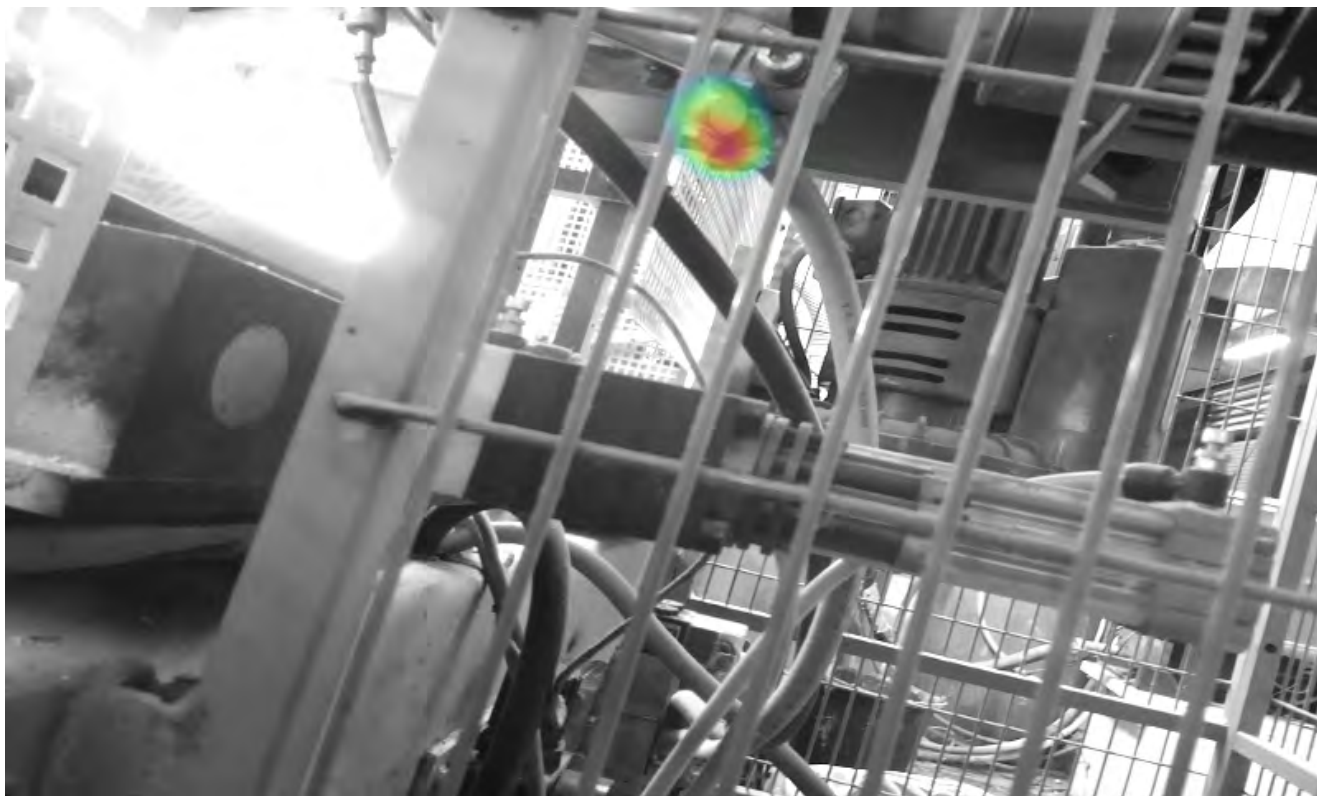
| Snapshot ID | 190941 |

| Anslået lækstørrelse | 16 l/min |
| Anslået årlige omkostninger | 2206 DKK / år |

| Niveau | 66.3 dB |

Utæt ved bespænding til Fordeler blok.

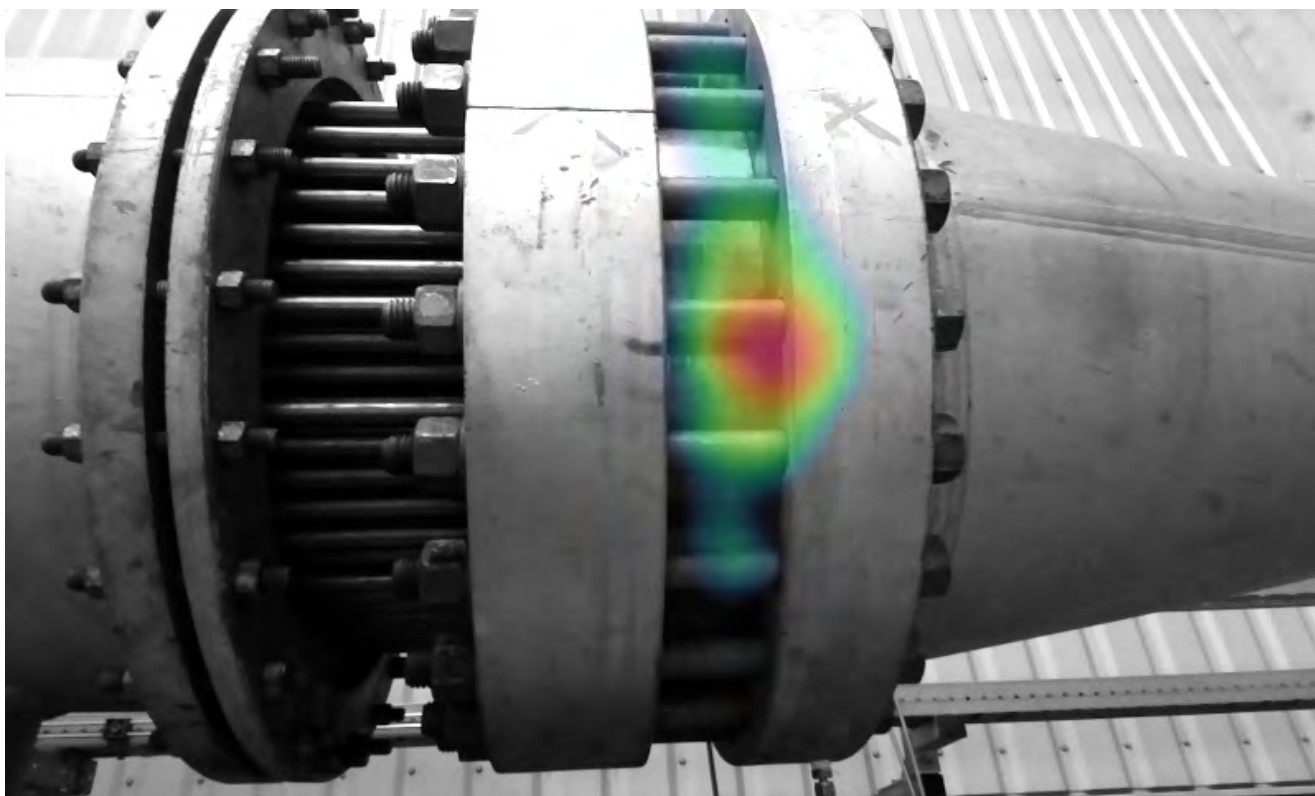
| Snapshot ID | 190885 |

| Anslået lækstørrelse | 20 l/min |
| Anslået årlige omkostninger | 2719 DKK / år |

| Niveau | 69.6 dB |

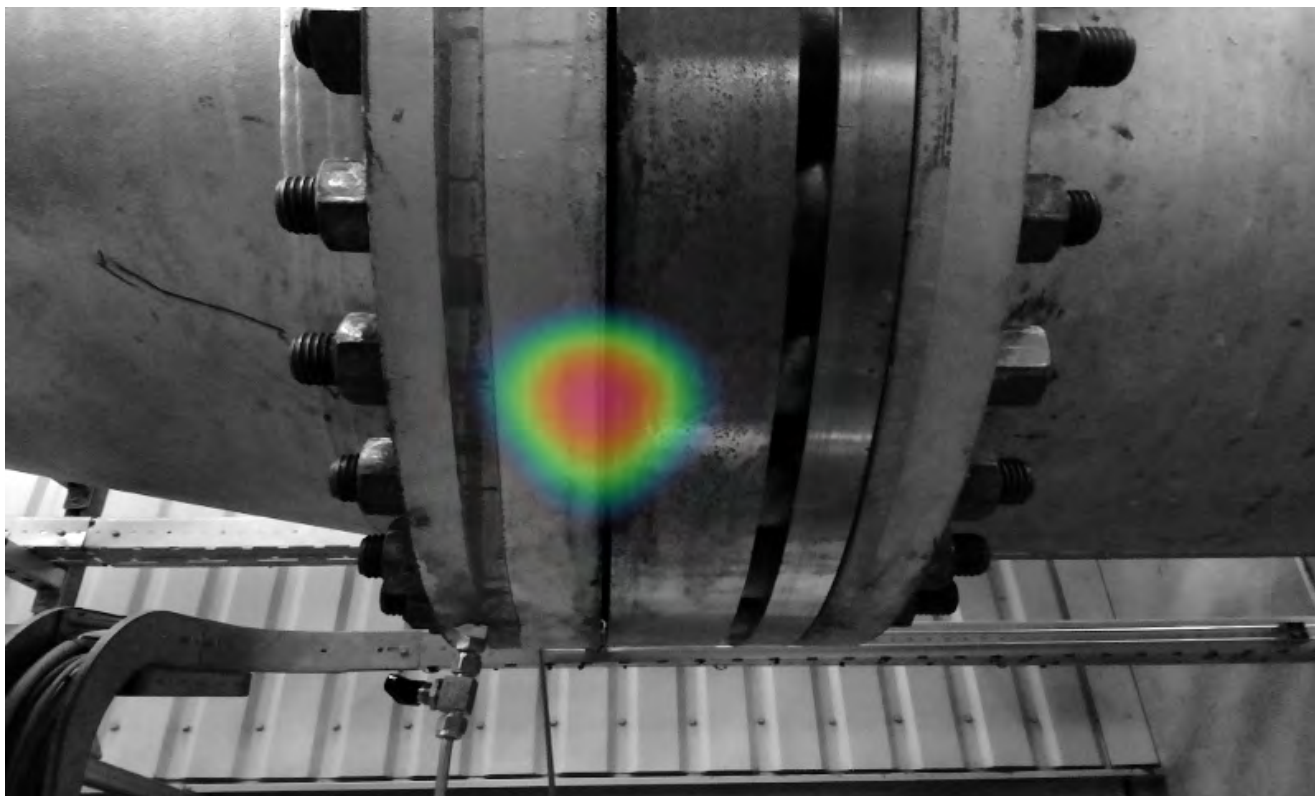
| Snapshot ID | 190886 |

| Anslået lækstørrelse | 27 l/min |
| Anslået årlige omkostninger | 3707 DKK / år |

| Niveau | 74.5 dB |

Samling Utæt ved bespænding Flange.

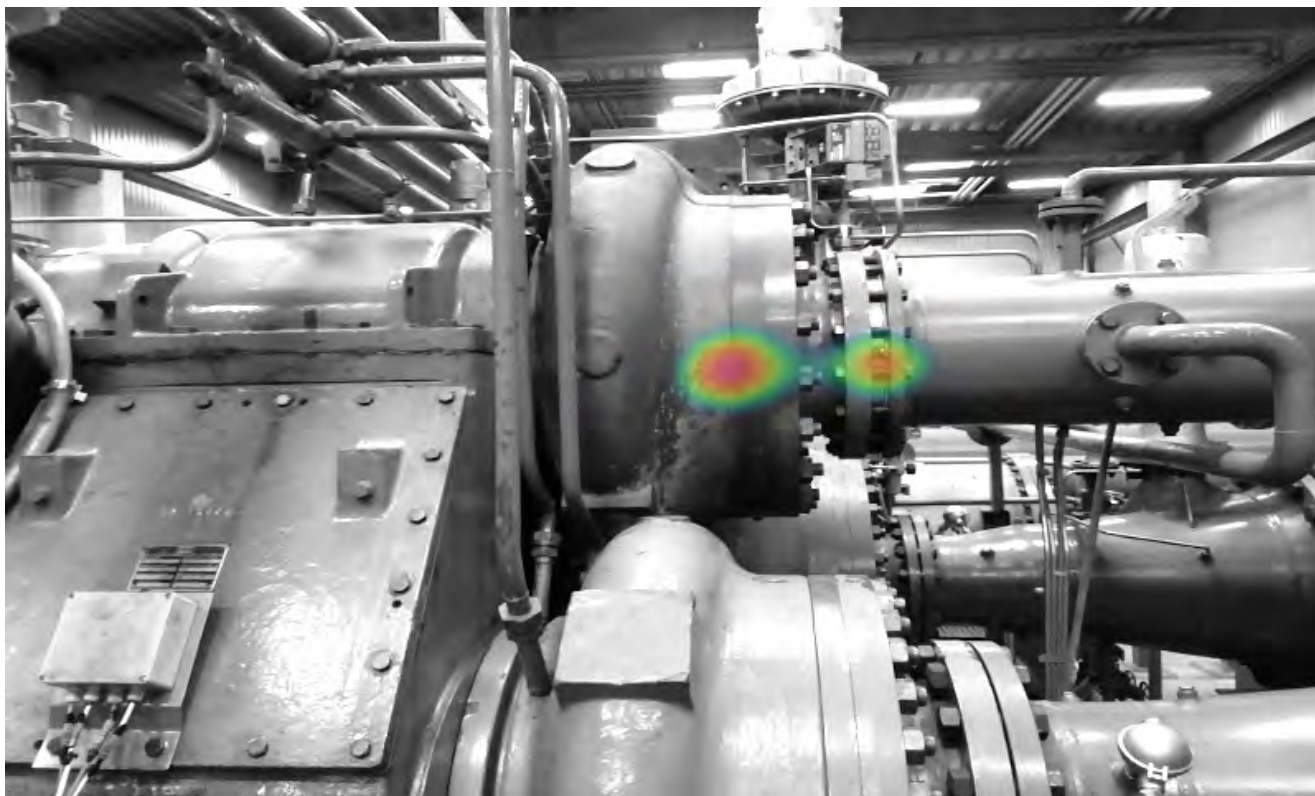
| Snapshot ID | 190888 |

| Anslået lækstørrelse | 7.4 l/min |
| Anslået årlige omkostninger | 1027 DKK / år |

| Niveau | 47.7 dB |

Utæt ved flange bespænding
